**PROYECTO  
“CONSTRUCCIÓN Y OPERACIÓN DE LA LÍNEA DE TRANSMISIÓN A 230 KV LA  
REFORMA - SAN FERNANDO”**

**ESTUDIO DE IMPACTO AMBIENTAL**

**CAPÍTULO 3.2 MEDIO FÍSICO**

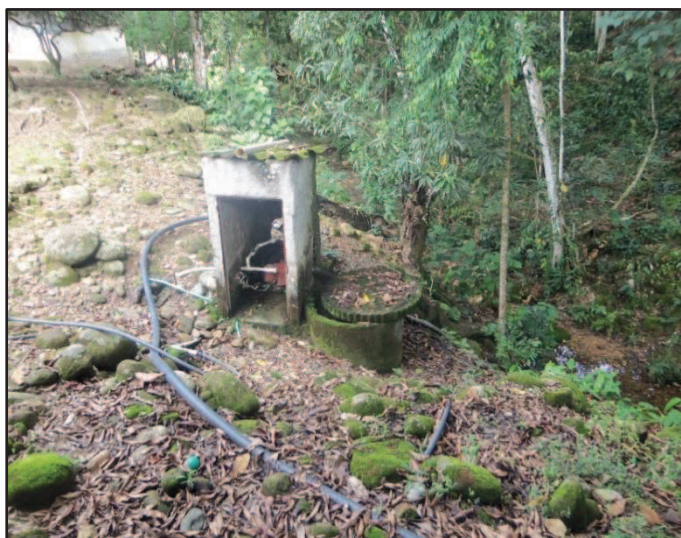
**Fotografía 3.2-92** Captación de agua mediante motobomba  
Fuente: CONSORCIO INGEDISA DESSAU ANTEA SAN FERNANDO, 2017

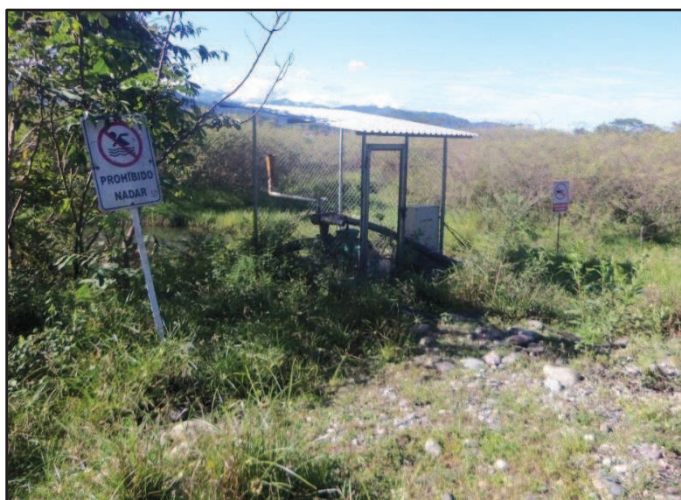
**Fotografía 3.2-98      Sistemas de captación de actividad minera**  
Fuente: CONSORCIO INGEDISA DESSAU ANTEA SAN FERNANDO, 2017
